Załącznik do decyzji 8/13/2023 r.
Świętokrzyskiego Wojewódzkiego
Konservatora Zabytków w Kielcach
z dnia 14.03.2023 r.
Znak ZRID.12.5134.283.1.2023
- CZĘŚĆ -

**PROGRAM PRAC KONSERWATORSKICH
DOTYCZĄCY
RUCHOMEGO WYPOSAŻENIA WNETRZA KOŚCIOŁA
PW. PODWYŻSZENIA KRZYŻA ŚWIĘTEGO
W KAZIMIERZY WIELKIEJ
WOJ. ŚWIĘTOKRZYSKIE**

**Opracowały:
mgr Maria Sokół-Augustyńska
mgr Zofia Augustyńska-Martyniak**

Kraków 2022

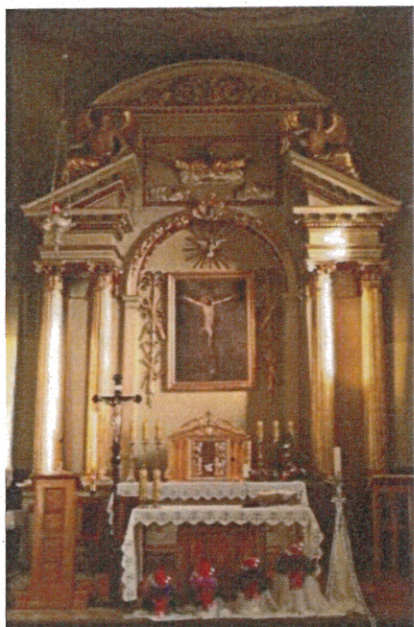
Ad.1. Ołtarz główny

Ołtarz architektoniczny, jednokondygnacyjny, jednoosiowy. Drewniany, rzeźbiony, pokryty materiałami nieszlachetnymi w kolorze złotym i srebrnym, polichromowany w kolorze kremowym. W retabulum obraz olejny na płótnie XVIII w. wg tradycji pędzla Franciszka Smuglewicza, w prostokątnej ramie w kolorze złotym. Nad obrazem rzeźbiona gołębicą Ducha św. w promienistej glorii. Wzdłuż obrazu po bokach, rzeźbione symbole Męki Pańskiej. Całość ujęta w arkadę zwieńczoną łukiem, z bogatą snycerką na łuku i w podłuczu. Łuk spina putto. Retabulum flankują cztery kanelowane kolumny o głowicach kompozytowych. Na przerwanym przyczółku spoczywającym na gzymsie, po bokach dwa adorujące anioły. Nad arkadą w prostokątnym polu rzeźba Bóg Ojciec nad chmurami. W półkolistym zamkniętym zwieńczeniu ołtarza rzeźbiona wić roślinna. Karnacje rzeźb polichromowane.

Wymiary: 800 cm x 550 cm

- *Bóg Ojciec*, wymiary: 100 cm x 200 cm
- *Duch Święty*, wymiary: 75 cm x 100 cm
- dwa anioły, wymiary: 95cm x95 cm (każdy)
- putto, wymiary: 40cm x 50 cm

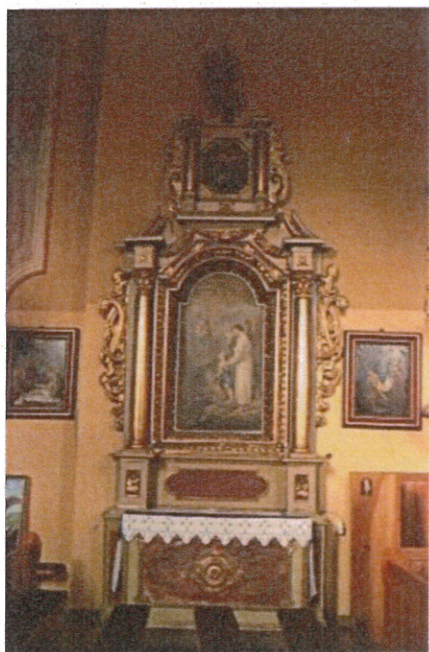
Ad.2. Ołtarz boczny w nawie ściana płu.

Ołtarz architektoniczny, jednokondygnacyjny, jednoosiowy, drewniany, rzeźbiony, pokryty materiałami nieszlachetnymi w kolorze złotym i srebrnym, polichromowany w kolorze kremowym. W retabulum obraz olejny na płótnie *Anioł Stróż polecający Matce Bożej Dziecię* Autor: J. Stelmaski XIX w. _Obraz ujęty_ w arkadową ramę o

bogatej snycerze w kolorze złotym. Nad ramą girlandy. Retabulum flankują dwie kolumny o głowicach kompozytowych oraz dwa uszaki małżowinowo-chrząstkowe. W zwieńczeniu obraz olejny na płótnie *Św. Stanisław Kostka* XIX w., w wielokątnej ramie. Obraz flankowany dwiema kolumnami, dwoma uszakami. W szczycie ołtarza figura anioła stróża z dzieckiem. Karnacje rzeźb polichromowane. Predella z pustym polem w kolorze ciemnej czerwieni, z ornamentem i puttami w bocznych polach, spoczywa na kamiennej mensie. Antepedium kamienne ze stiukolustrem imitującym marmur i stiukową dekoracją ornamentalną w kolorze złotym.

Wymiary: 590cm x 250cm

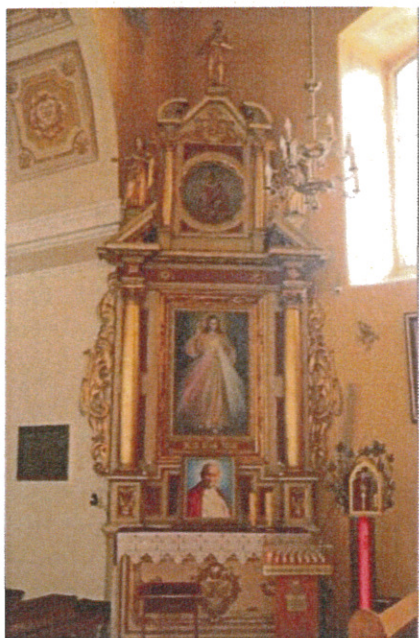
Ad.3. Ołtarz boczny (ściana pld.- wsch.)

Ołtarz boczny w nawie głównej po stronie płn., bliźniaczy z ołtarzem Matki Bożej Kazimierskiej po lewej stronie prezbiterium. Ołtarz architektoniczny, jednokondygnacyjny, jednoosiowy, drewniany, rzeźbiony, pokryty materiałami nieszlachetnymi w kolorze złotym i srebrnym, polichromowany w kolorze kremowym. W retabulum obraz olejny na płótnie *Jezu Ufam Tobie* autor: Leszek Jędrzejczyk XX w. Pierwotnie obraz *Przemienienia Pańskiego*, na zasuwie Św. Franciszek Salezy, 1 poł. XIX w. Obraz ujęty w prostokątną ramę w kolorze złotym. Retabulum flankują dwie kolumny o głowicach kompozytowych oraz dwa uszaki. W zwieńczeniu obraz olejny na płótnie *Św. Stanisław z Piotrowinem* XIX w., w okrągłej ramie. Obraz flankowany dwiema kolumnami oraz figurami świętych. W szczycie ołtarza figura *Św. Franciszka*. Karnacje rzeźb polichromowane. Predella z płylinami w kolorze ciemnej czerwieni, z ornamentem w bocznych polach. Antepedium drewniane z monogramem Jezusa Chrystusa alfą i omegą- ΑΧΡΩ w kartuszowym obramieniu.

Wymiary: 578cm x 210cm

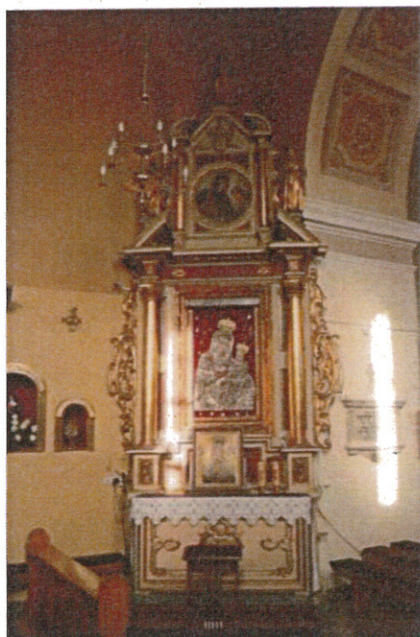
Ad.4. Ołtarz boczny (ściana płn.- wsch.)

Ołtarz architektoniczny, drewniany, rzeźbiony, pokryty materiałami nieszlachetnymi w kolorze złotym i srebrnym, polichromowany w kolorze kremowym.

Jednokondygnacyjny, jednoosiowy. W retabulum Obraz *Matka Boża z Dzieciątkiem (Matka Boża Kazimierska)*, kopia obrazu z przełomu XVII/XVI w. z licznymi wotami.

Stelmaski 1895r. Obrazy ujęty w prostokątną ramę w kolorze złotym. Retabulum flankują dwie kolumny o głowicach kompozytowych oraz dwa uszaki. W zwieńczeniu obraz olejny na płótnie *Św. Anna Samotrzecia* XIX w., w okrągłej ramie. Nad obrazem monogram maryjny. Obraz flankowany dwiema kolumnami oraz figurami świętych, również w szczycie ołtarza. Karnacje rzeźb polichromowane. Predella z płycinami w

kolorze ciemnej czerwieni, z ornamentem w bocznych polach. Antepedium drewniane z monogramem Jezusa Chrystusa alfą i omegą - ΑΧΡΩ w kartuszowym obramieniu.

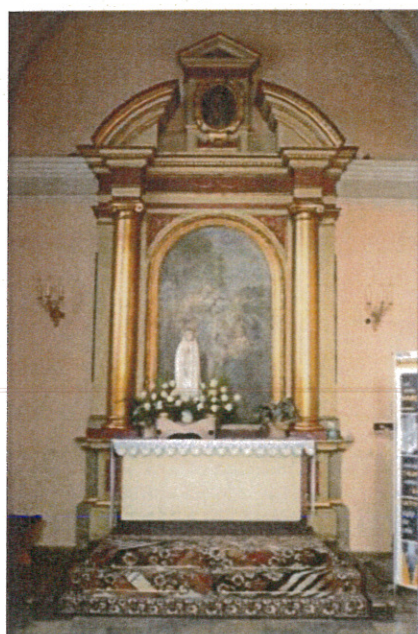
Ad.5. Ołtarz w kaplicy Św. Rodziny, od strony płu.

Ołtarz architektoniczny, drewniany, jednokondygnacyjny, jednoosiowy rzeźbiony, pokryty materiałami nieszlachetnymi w kolorze złotym, polichromowany w kolorze kremowym. W retabulum obraz *Św. Rodzina* Bronisław Kamiński 1895r. Obraz ujęty w ramę zakończoną półkoliście, w kolorze złotym. Retabulum flankują dwie kolumny o jońskich głowicach. W zwieńczeniu spoczywającym na gzymsie, pomiędzy przełamaniem przyczółkiem, obraz olejny na płótnie *św. Piotr* XIX w. w kartuszowej ramie. Nad obrazem trójkątne zwieńczenie.

Struktura i snycerka Wymiary: 630cm x 315cm

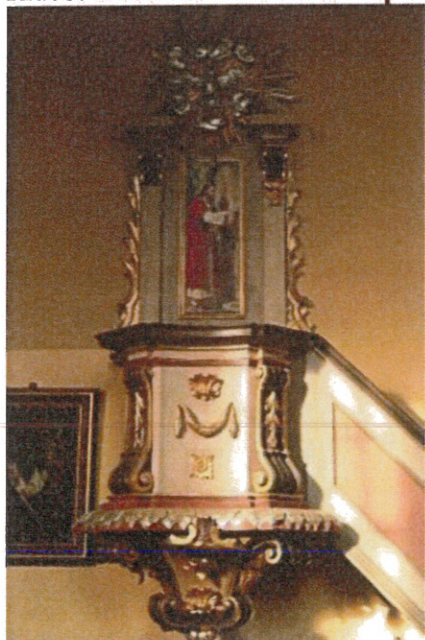
Ad.6. Ambona na ścianie płn.

Ambona złożona z elementów pochodzących z różnego czasu. Kosz dekorowany bogatą snycerką w kolorze złotym i srebrnym. Zaplecek ujęty dwoma pilastrami z konsolami oraz uszakami. Obraz w zaplecku - druk na płótnie XX w. *Jezus Chrystus pukający do drzwi*. W trójkątnym zwieńczeniu bogato rzeźbiona Gloria. Wejście na ambonę zabudowane balustradą z wydzielonymi płycinami. Struktura w kolorze kremowym z czerwienią w płycinach.

Wymiary: 480cm x 110cm w tym wys. kosza 210cm

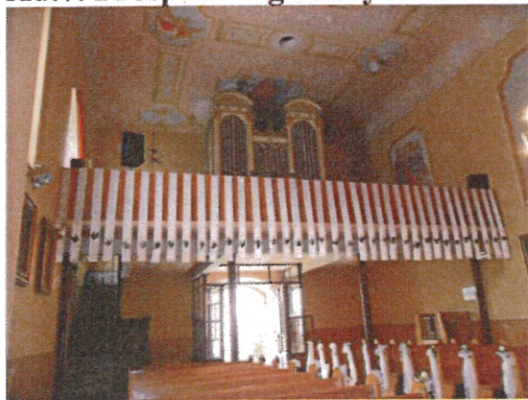
Ad.7. Prospekt organowy na ścianie zach.

Obudowa architektoniczna, trójosiowa. Półkoliście zamknięte arkady podzielone są pilastrami z roślinnymi kapitelami. Oś środkowa, niższa, zwieńczona prostym gzymsem z ornamentem roślinnym i krzyżem. Osie boczne także zwieńczone prostym gzymsem i łukami z ornamentem w polu.

Gzyms dolny zdobiony ażurowym ornamentem z motywem krzyża równoramiennego.

Płyciny w cokole kremowe, obramione prostymi listwami,

w kolorze jasno-zielonym. Snycerka pokryta szlagmetalem w kolorze złotym.

Wymiary: 320cm x 300cm x 240cm

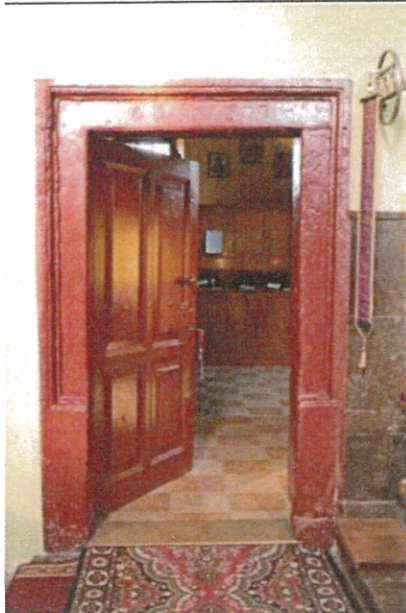
9.2. Drzwi drewniane do zakrystii

Drzwi drewniane, płycinowe, okucia żelazne, oryginalny zamek oraz klucze z czasu powstania stolarki. Stolarka przemalowana.

8. Usunięcie przemalowań ze stolarki drzwiowej.
9. Zrekonstruowanie brakujących elementów masą snycerskich masą.
10. Uzupełnienie ubytków w drewnie kitem trocinowym w roztworze żywicy akrylowej oraz wstawkami drewna.

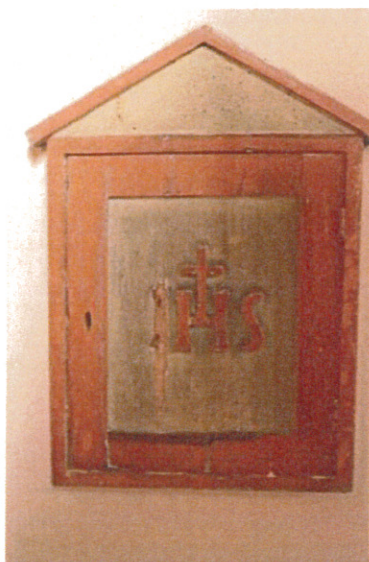
9.5. Cyborium drewniane w kaplicy bocznej

W kształcie małej szafeczki zwieńczonej trójkątnie. W polu drzwiczek IHS.

Przemalowane. Dotknięte czynnym drewnojadem.

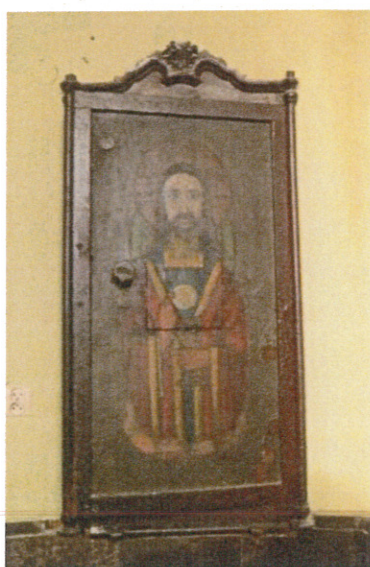
9.6. Sejf w prezbiterium

Na drzwiczkach sejfu współczesne malowidło przedstawiające Jezusa Chrystusa z kielichem i hostią. Na ciemnozielonym tle. Ubytki warstwy malarskiej. Obecnie używana jako schowek na świeczniki itp.

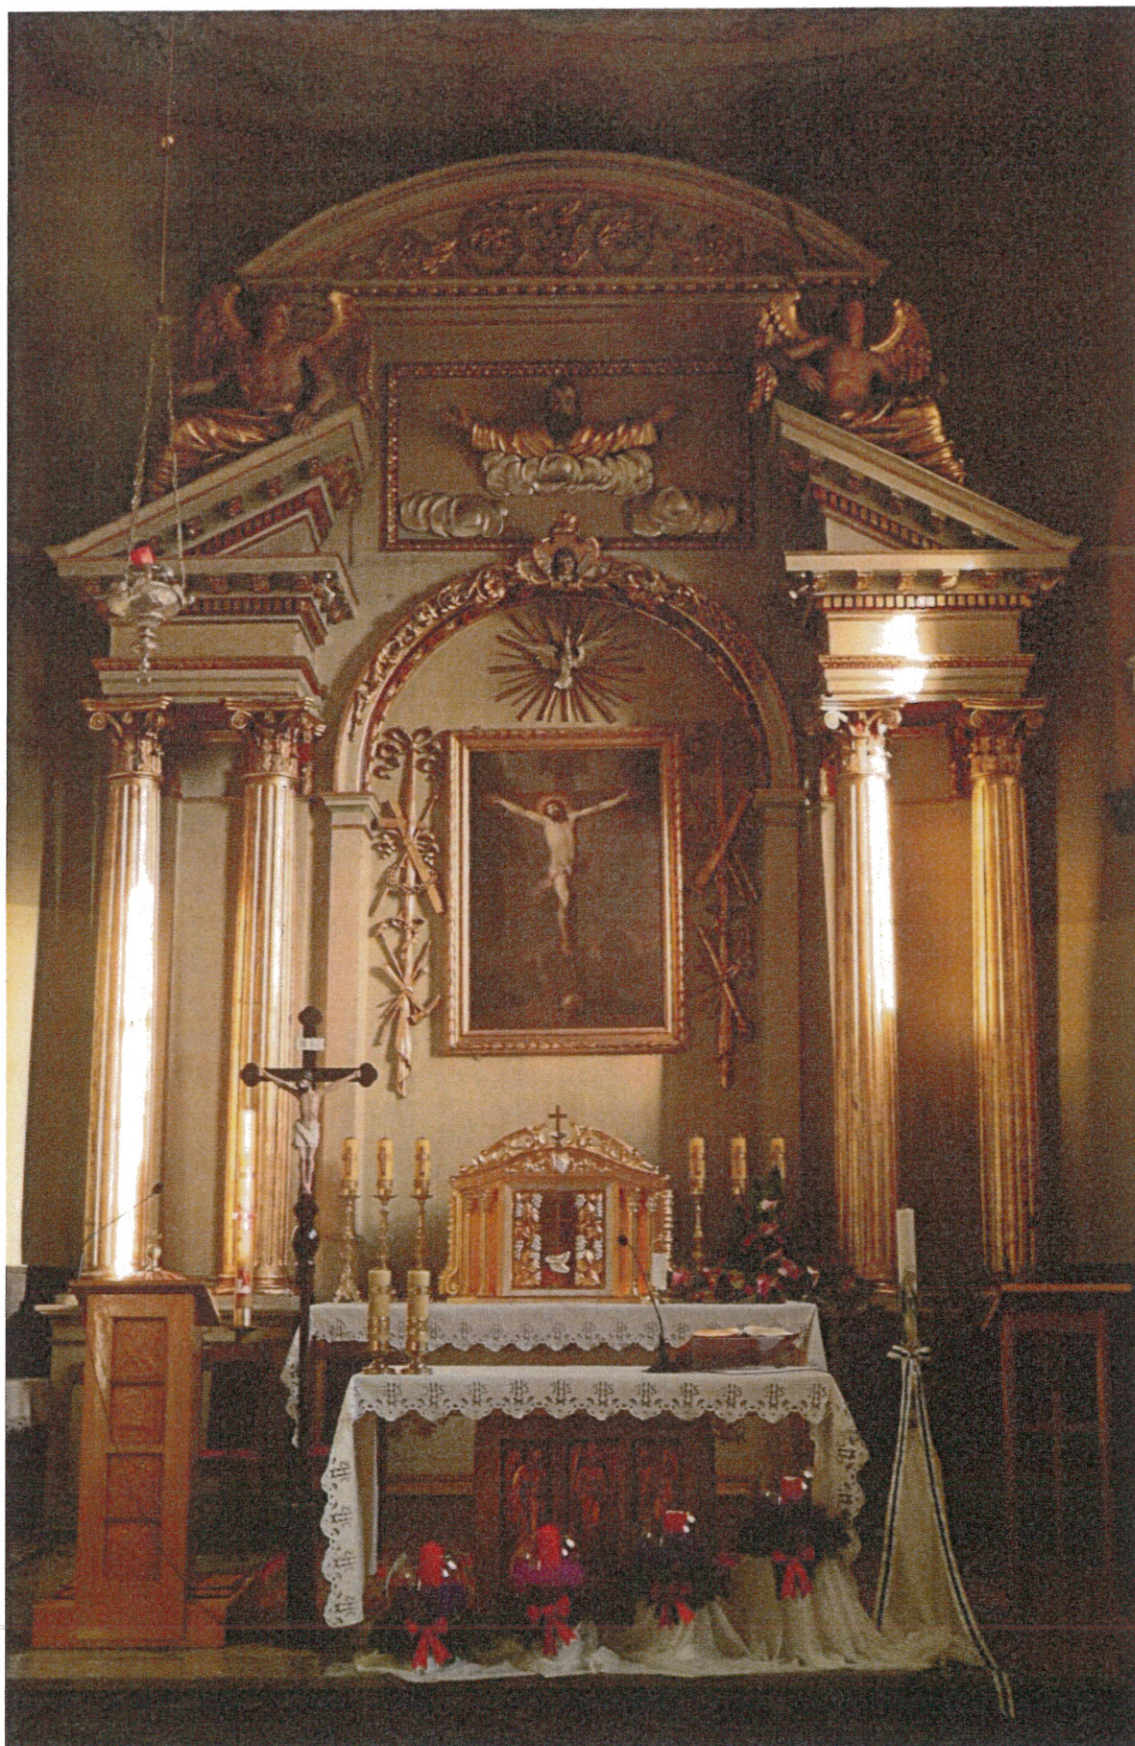
Fot. 1. Kazimierza Wielka, kościół pw. Podwyższenia Krzyża Świętego, ołtarz główny XIX w.
stan z 09.12.2022 r. Fot. K. Głazik

Obiekty wymagają szczegółowego przeglądu konserwatorskiego. Struktura drewniana ołtarzy, ambony, prospektu organowego oraz wszystkie elementy snycerskie i rzeźbiarskie, zaatakowane są przez czynne owadzie szkodniki drewna, co doprowadzić może do całkowitej degradacji i osłabienia wytrzymałości mechanicznej drewna. Całość pokryta jest kurzem i brudem kondensacyjnym. Warstwy technologiczne pochodzące z lat 80 są w złym stanie zachowania; liczne spękania, złuszczenia odspojenia od drewna. Na elementach pokrytych szlagmetalem obserwuje się wykruszenia i spękania wszystkich warstw technologicznych, zmatowienia i przebarwienia. W drewnie czynne szkodniki co jest widoczne w postaci świeżych otworów oraz wysypujących się odchodów.

Zły stan zachowania substancji drewnianej obiektów wymaga natychmiastowej interwencji. Zakłada się przeprowadzenie prac konserwatorskich i pozłotniczych w celu przywrócenia obiektom pierwotnych walorów technicznych i estetycznych. Zabiegi techniczne powinny objąć dezynsekcję, dezynfekcję oraz impregnację drewna po wcześniejszych szczegółowych oględzinach stanu zachowania obiektów. Prace pozłotnicze należy wykonać zgodnie ze sztuką na poler i mat materiałami szlachetnymi (złoto płatkowe 24 karat i srebro płatkowe). Elementy polichromowane struktury pokryć kolorem dobranym po próbach. Polichromowane fragmenty rzeźb oczyścić z powierzchniowych zabrudzeń i przemalować.

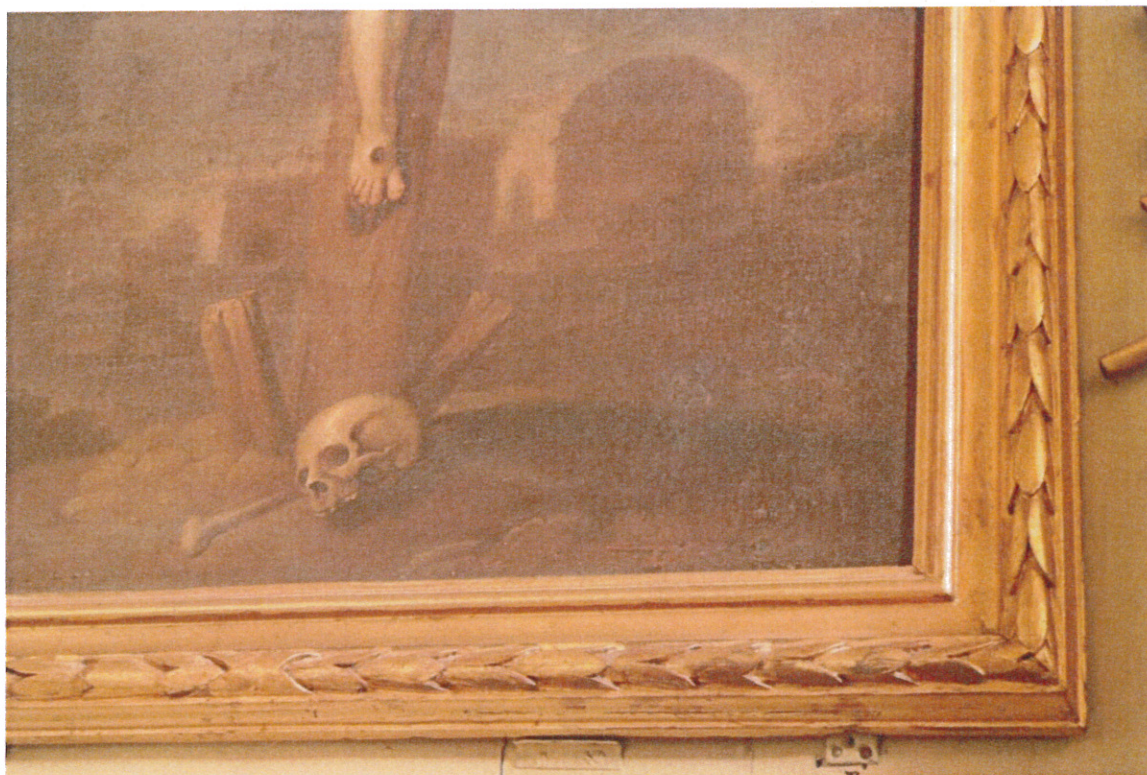
Obrazy po konserwacji przeprowadzonej w latach 80. XX w., wymagają szczegółowego przeglądu konserwatorskiego. Pokryte są kurzem i brudem kondensacyjnym trwale związanym z powierzchnią. Widoczny pożółkły i osłepły werniks, liczne drobne ubytki warstwy malarskiej wraz z zaprawą, pociemniałe punktowania.

Fot. 2. Kazimierza Wielka, kościół pw. Podwyższenia Krzyża Świętego, ołtarz główny, obraz *Ukrzyżowanie*, XIX w. stan z 09.12.2022 r. Fot. K. Głazik

Fot. 3. Kazimierza Wielka, kościół pw. Podwyższenia Krzyża Świętego, ołtarz główny, obraz *Ukrzyżowanie*, XIX w. stan z 09.12.2022 r. Fot. K. Głazik

Fot. 4. Kazimierza Wielka, kościół pw. Podwyższenia Krzyża Świętego, ołtarz główny, obraz *Ukrzyżowanie*, fragment, XIX w. stan z 09.12.2022 r. Fot. K. Głazik

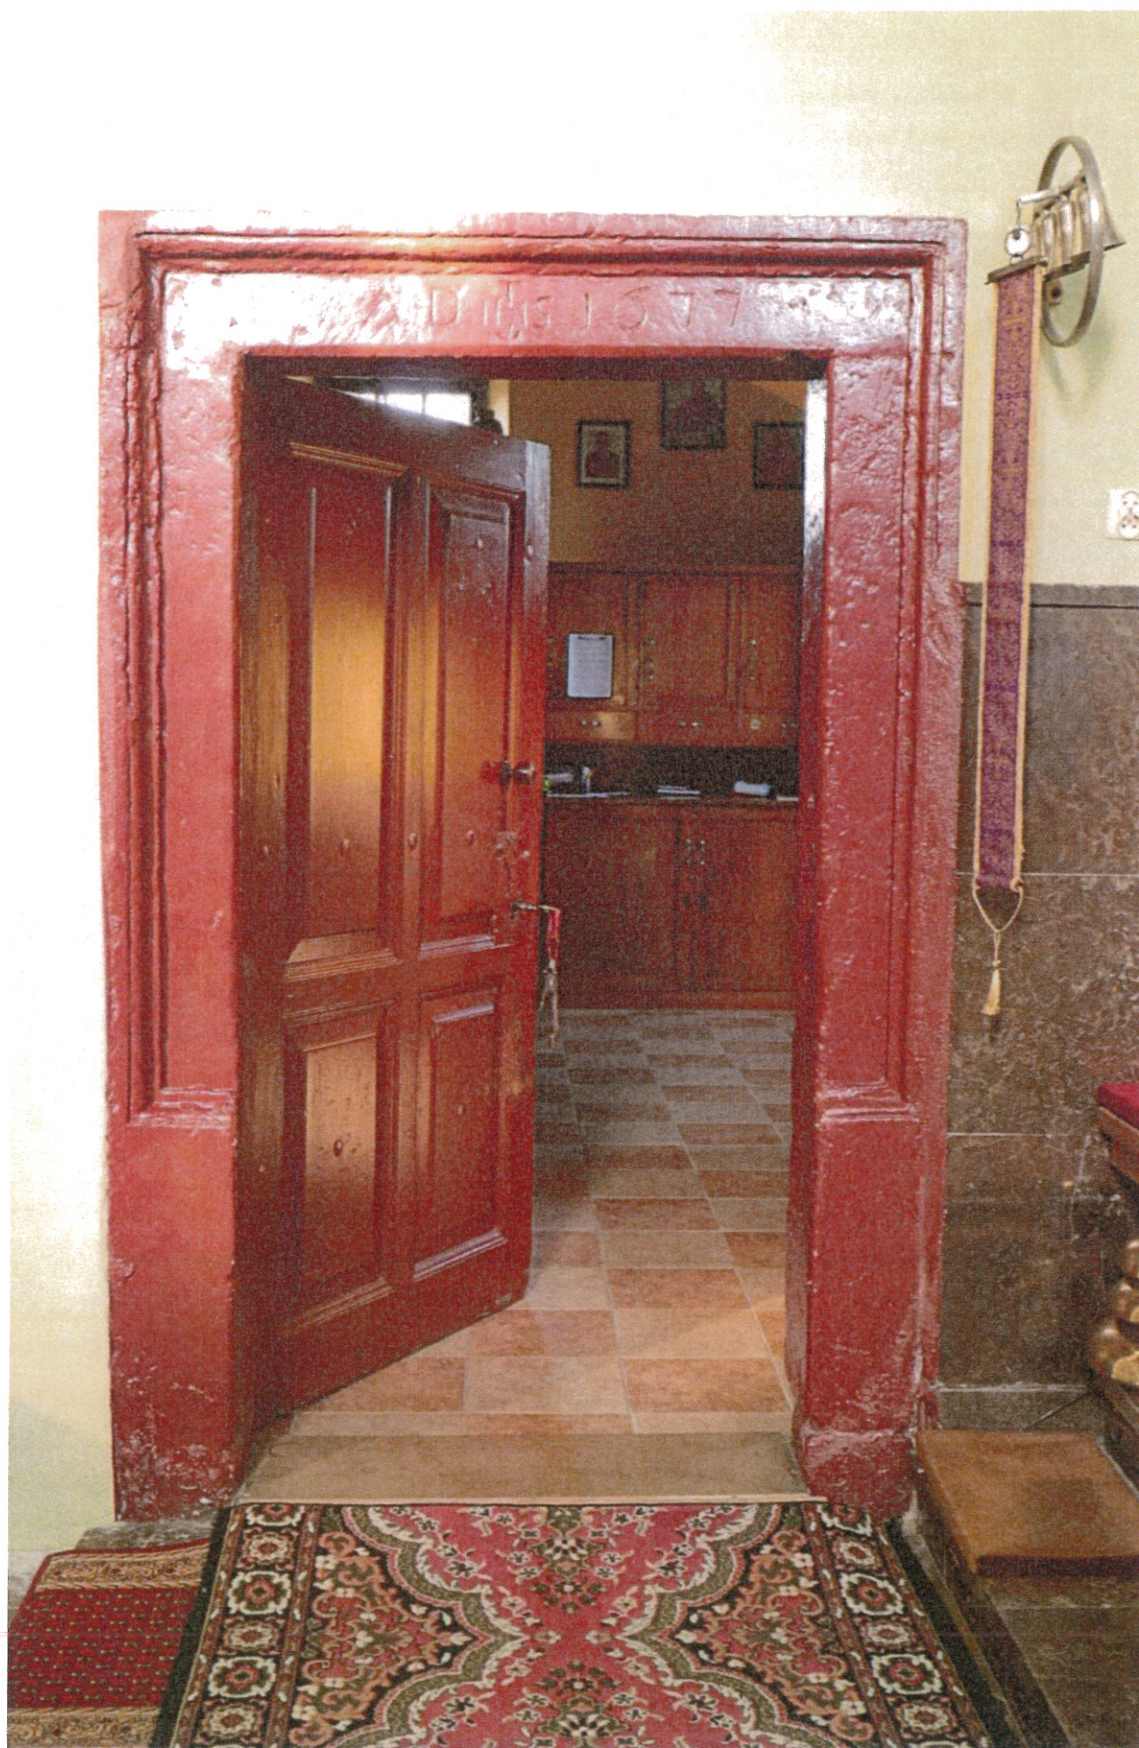
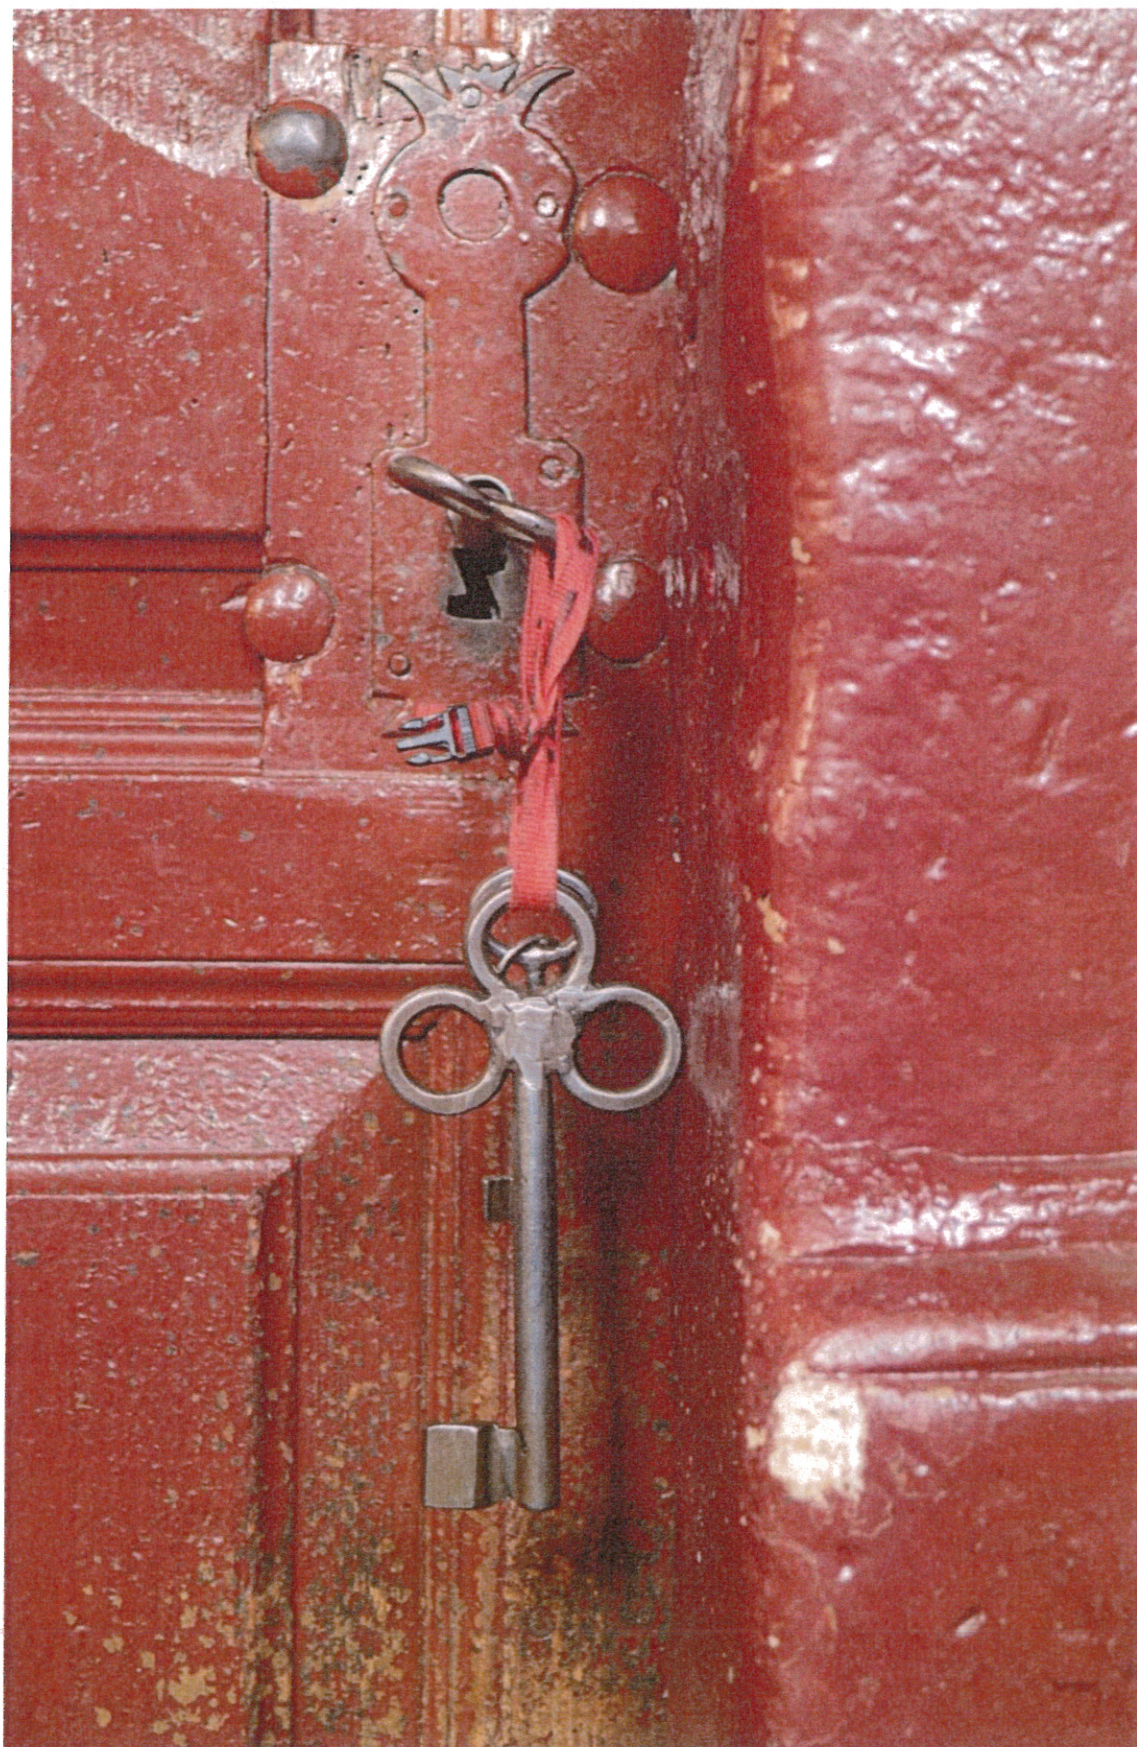
Fot. 45. Kazimierza Wielka, kościół pw. Podwyższenia Krzyża Świętego, wejście do zakrystii, drzwi drewniane w kamiennym portalu, XIX w. stan z 09.12.2022 r. Fot. K. Głazik

Fot. 46. Kazimierza Wielka, kościół pw. Podwyższenia Krzyża Świętego, wejście do zakrystii, drzwi drewniane - fragment, XIX w. stan z 09.12.2022 r. Fot. K. Głazik

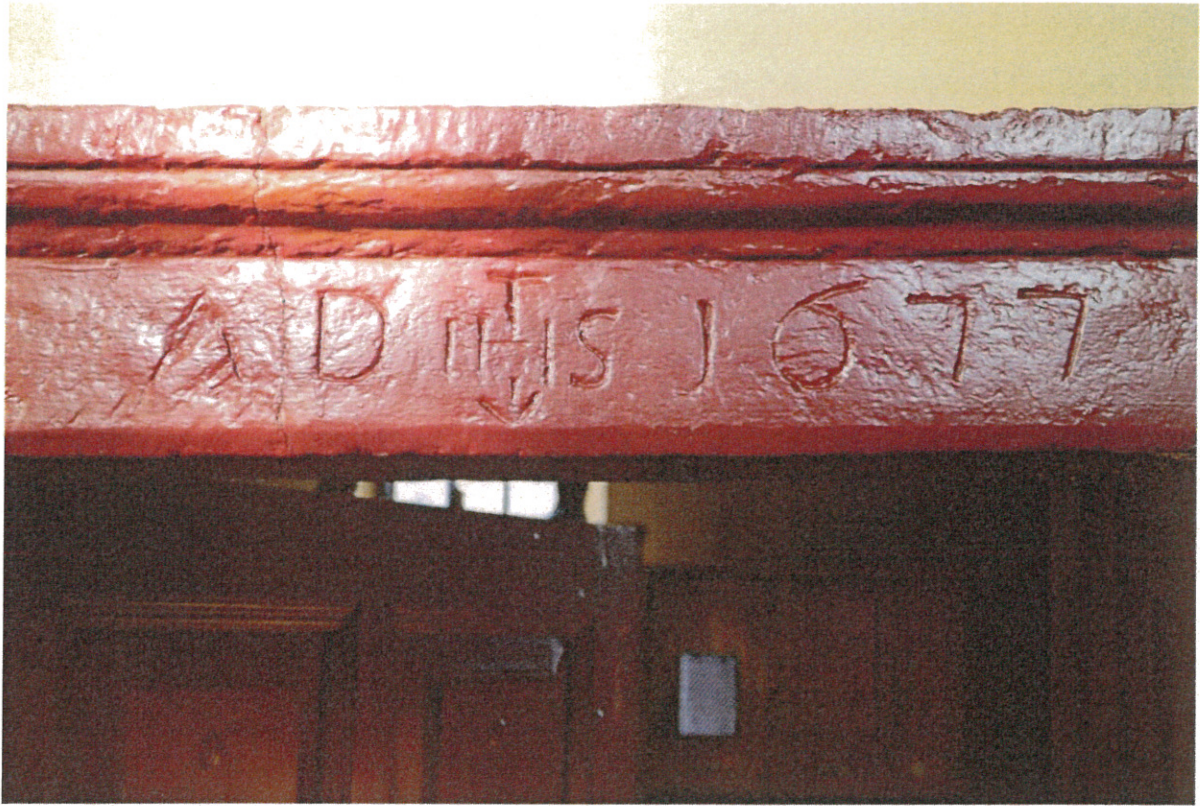
Portal z kamienia pińczowskiego? z wyrytą inskrypcją AD IHS 1677, prosty, przemalowany farbą olejną w kolorze ciemnej czerwieni.

Portal kamienny przemalowany farbą olejną, liczne spękania, ubytki i wykruszenia. Widoczne ślady poprzednich renowacji.

Fot. 47. Kazimierza Wielka, kościół pw. Podwyższenia Krzyża Świętego, wejście do zakrystii, kamienny portal - fragment, XIX w. stan z 09.12.2022 r. Fot. K. Głazik

Wykonać bezwzględnie konieczne zabiegi, które zatrzymają proces degradacji naturalnego tworzywa jakim jest wapień pińczowski i przywrócą jego pierwotną estetykę.

1. Usunięcie wtórnych nawarstwień farby.
2. Usunięcie wtórnych uzupełnień w kamieniu.
3. Wykonanie uzupełnień ubytków w strukturze kamienia
4. Impregnacja kamienia.

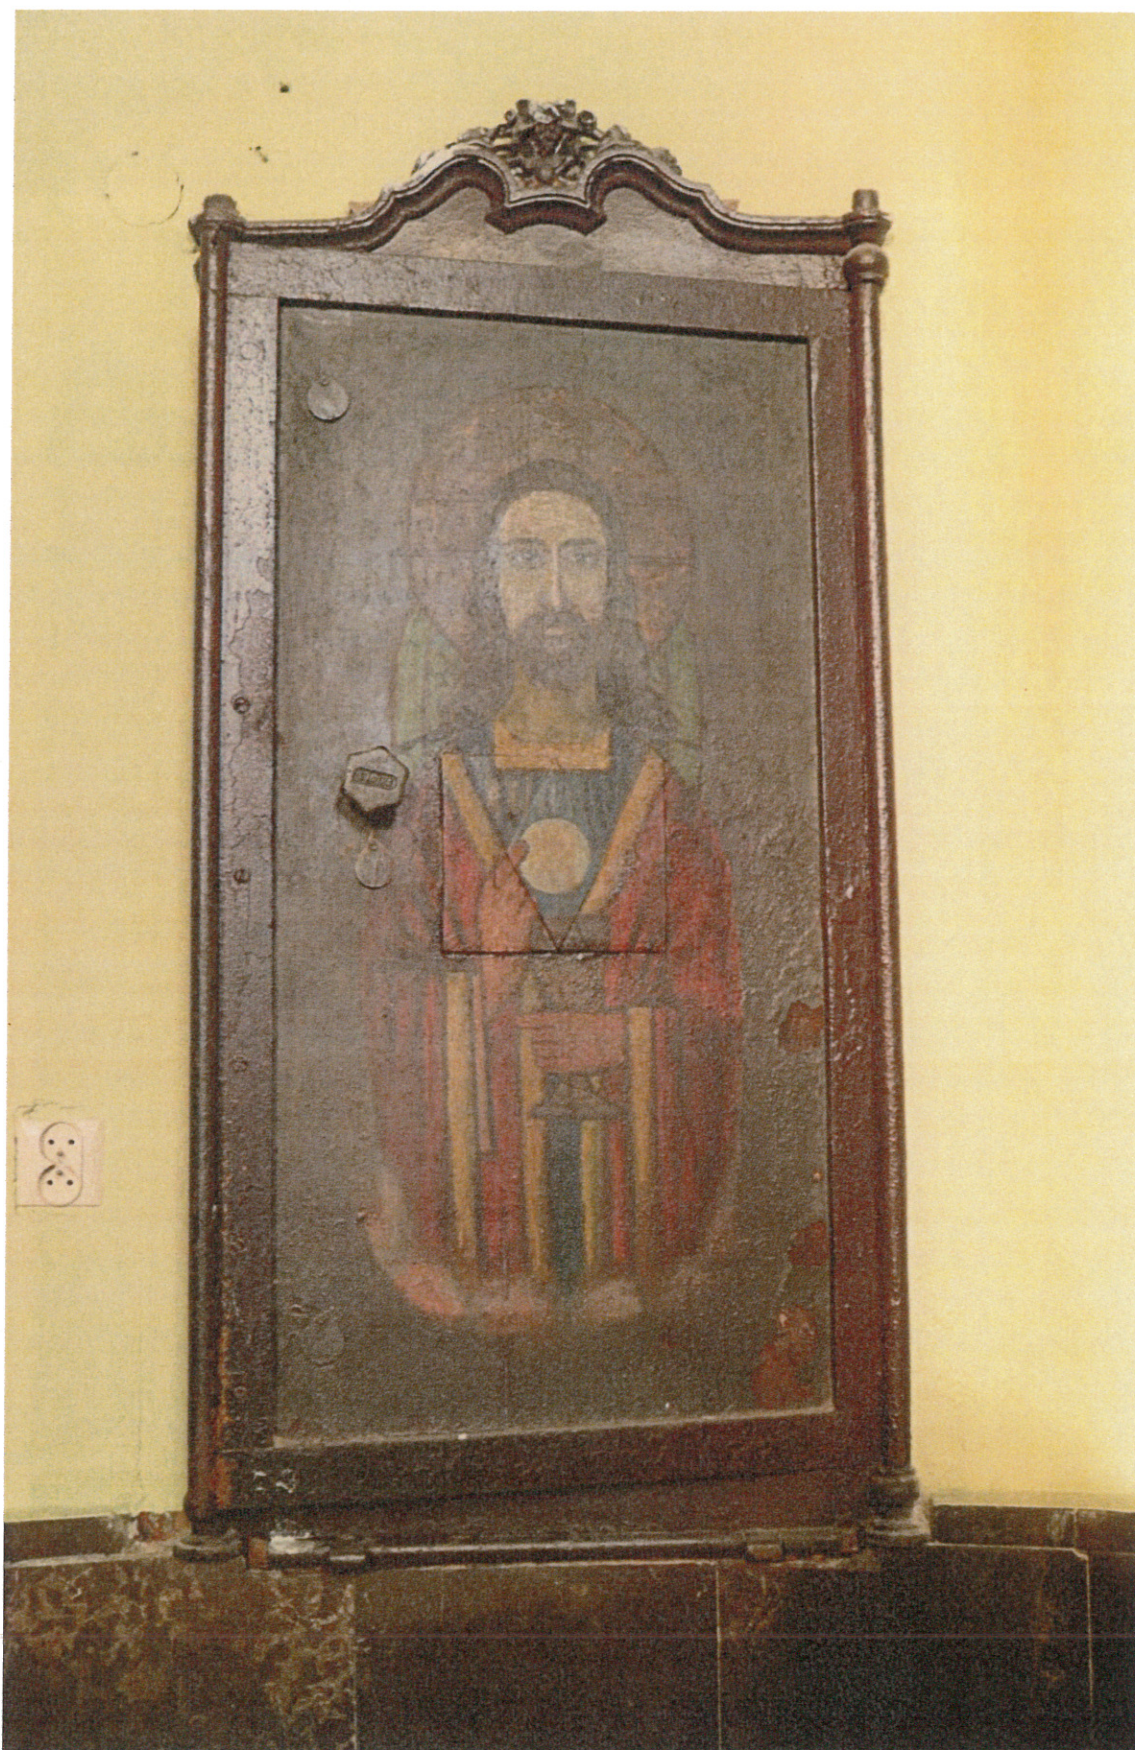
Fot. 48. Kazimierza Wielka, kościół pw. Podwyższenia Krzyża Świętego, sejf w prezbiterium - drzwiczki, XIX w. stan z 09.12.2022 r. Fot. K. Głazik

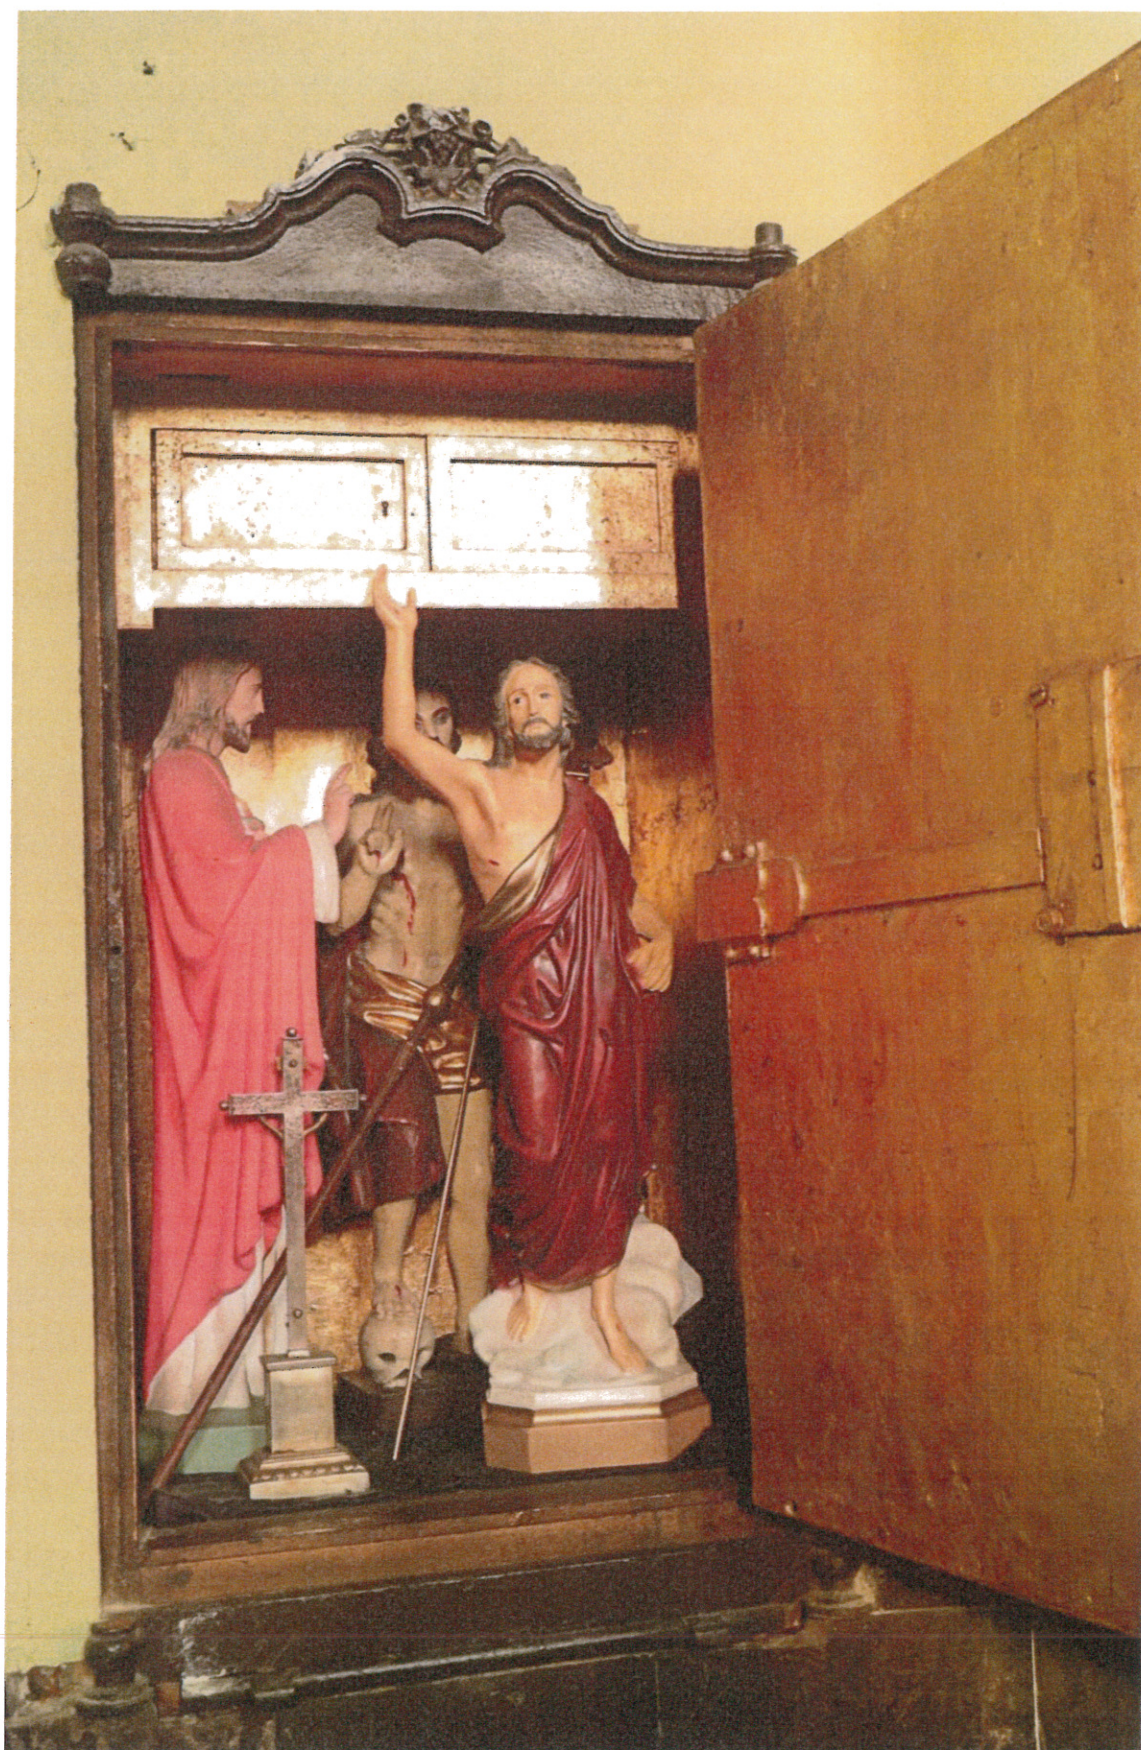
Fot. 49. Kazimierza Wielka, kościół pw. Podwyższenia Krzyża Świętego, sejf w prezbiterium -
wnętrze, XIX w. stan z 09.12.2022 r. Fot. K. Głazik

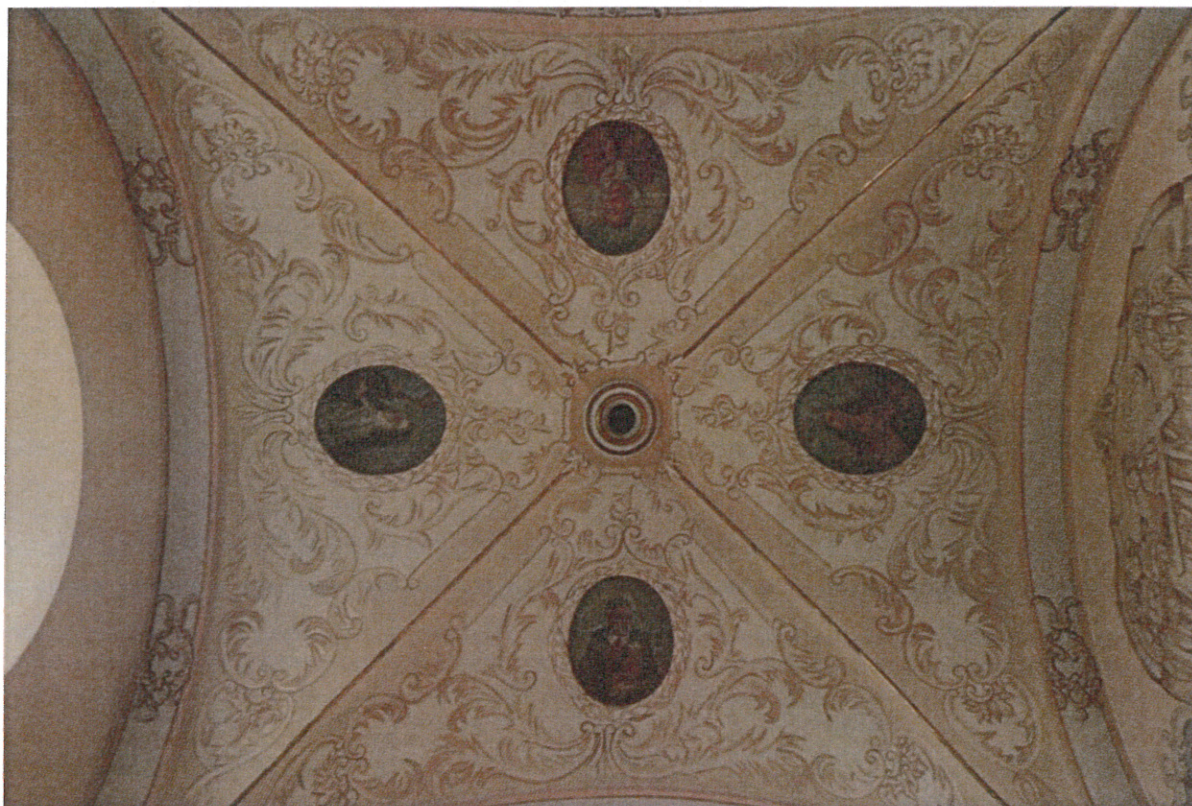
Polichromia zakurzona, pokryta brudem kondensacyjnym trwale związanym z powierzchnią malarską. W prezbiterium, na stropie i fascie widoczne miejsca zainfekowane czarną pleśnią. W kaplicy pęknięcia na sklepieniu, wykruszenia tynku. Wnętrze prezbiterium i nawy oraz kaplicy w dolnej strefie ścian przemalowane jaśniejszym w tonacji kolorem co stanowi dysonans w estetyce wnętrza. Brak marmoryzacji w dolnych partiach i wokół otworu drzwiowego.

Fot. 52. Kazimierza Wielka, kościół pw. Podwyższenia Krzyża Świętego, polichromia – fragment – sklepienie kaplicy bocznej, XIX w. stan z 09.12.2022 r. Fot. K. Głazik

Program prac przy malowidłach ograniczy się do mechanicznego usunięcia (pędzel i guma chlebową) powierzchniowych zabrudzeń. W przypadku występowania pleśni przewiduje się zastosowanie środków chemicznych w celu ich usunięcia. W razie ewentualnych przetarć polichromii uzupełnienie ubytków metodą punktowania. Zakłada się kontrolę sufitu nad prezbiterium od strony strychu i sprawdzenie prawidłowości odprowadzania wilgoci i cyrkulacji powietrza we wnętrzu kościoła. Należy scalić kolorystykę ścian w dolnej strefie nawy, prezbiterium i kaplicy. W kaplicy uzupełnić marmoryzację. Dokonać przeglądu sklepienia w miejscu pęknięcia. Wykonać niezbędne prace techniczne i estetyczne.

1. Odkurzenie polichromii środkami zmiatającymi (miękkie pędzle, odkurzacz).
2. Gumkowanie polichromii.
3. Usunięcie czarnej pleśni z sufitu i fasety w prezbiterium.
4. Dezynfekcja miejsc porażonych pleśnią.
5. Przeżyłowanie pęknięcia na sklepieniu kaplicy.
6. Wykonanie ewentualnych zastrzyków podtynkowych.
7. Wykonanie kitów piaskowo-wapiennych.
8. Podklejenie odspojonych fragmentów polichromii.
9. Punktowanie zarysowań i przetarć polichromii.
10. Wkładanie koloru w gładkich tłach ścian identycznego z kolorem zastanym.
11. Uzupełnienie marmoryzacji na ścianach kaplicy.
