**PROGRAM PRAC KONSERWATORSKICH  
DLA POLICHROMII POZORNEGO SKLEPIENIA  
NAWY GŁÓWNEJ Z KOŚCIOŁA PW. ŚW. MAŁGORZATY W GORZKOWIE**

Kraków, listopad 2023 r.

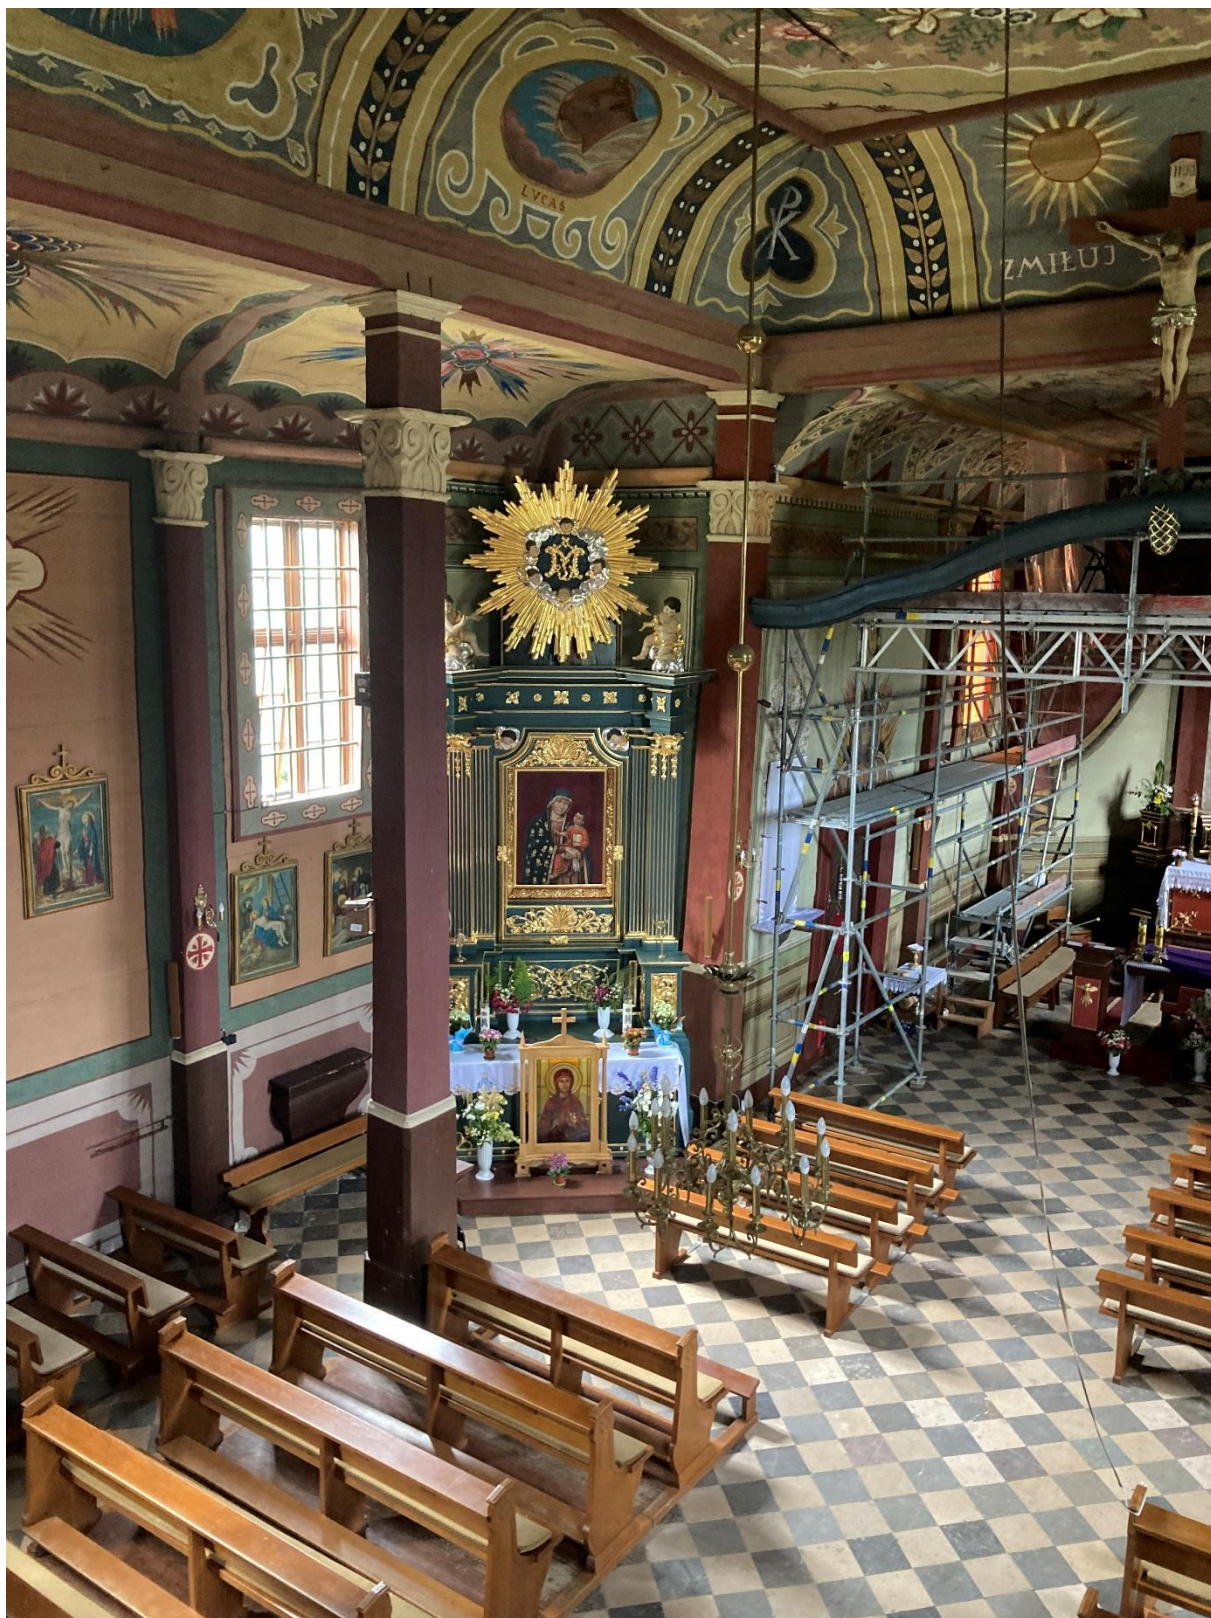
Fot. 2 Kościół pw. Św. Małgorzaty w Gorzkowie, nawa, widok narożnika sklepienia od strony północno-zachodniej.

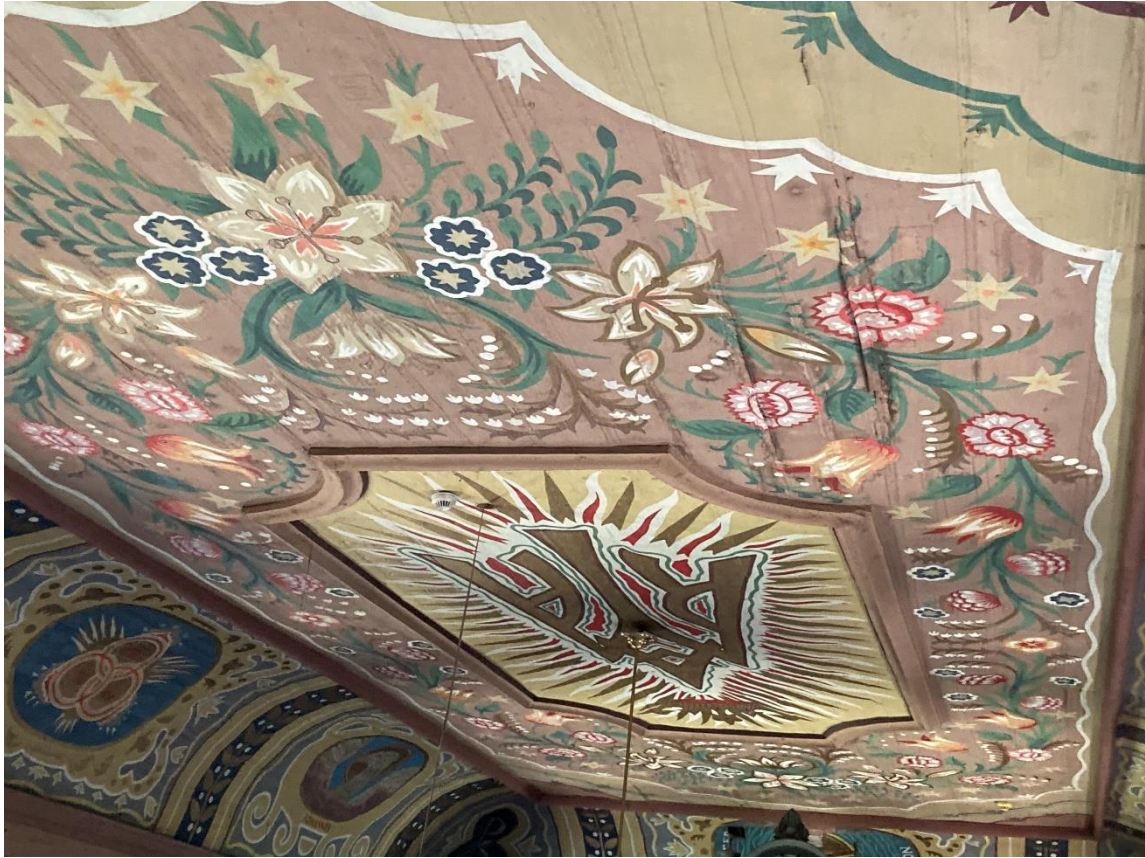
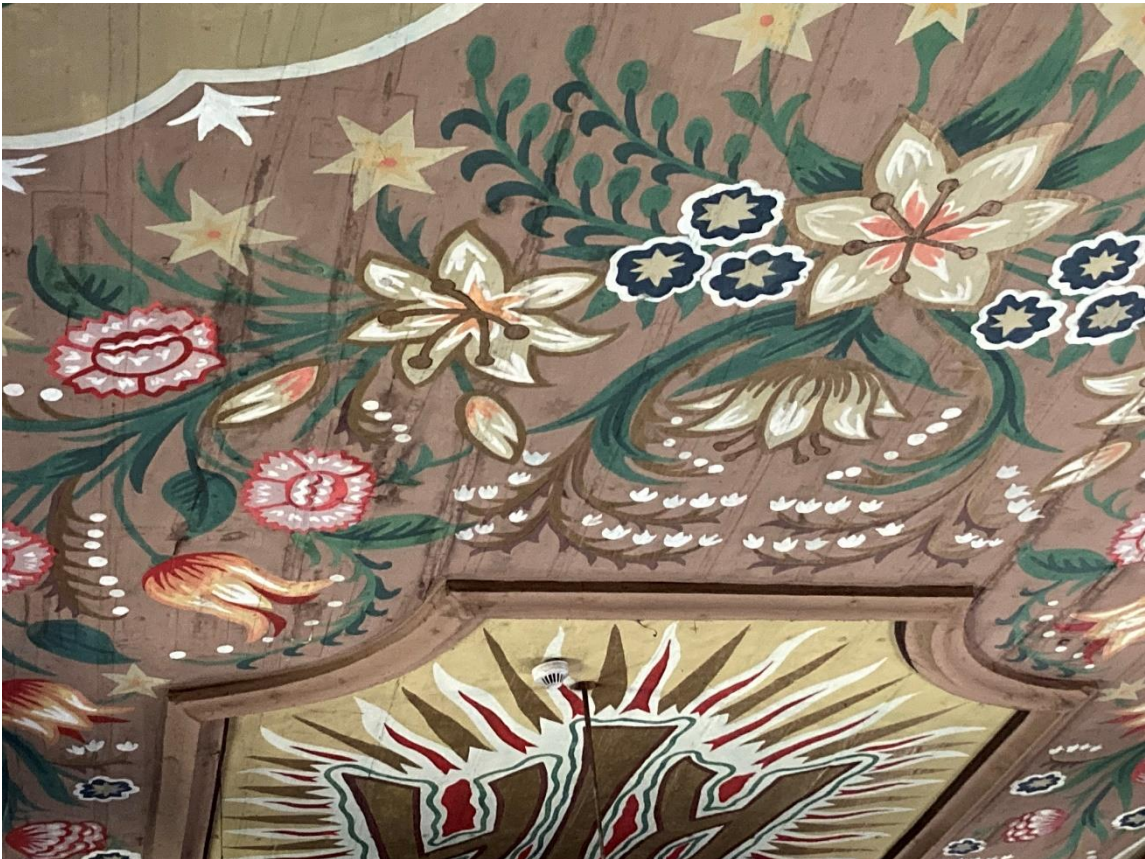
Występują liczne zaplamienia i zacieki, wynikające z zalania wodą opadową. Najbardziej widoczne znajdują się w części sklepienia od strony prezbiterium. W miejscach tych doszło lokalnie do odspojenia pasów płótna, stanowiących wzmocnienie desek sklepienia, wykonane w latach 80-tych XX w. Destrukt ten wskazuje na znaczny stopień uszkodzenia przez penetrującą wodę zarówno drewnianego podłoża, jak i nawarstwień malarskich. Można stwierdzić, że przecieki, wynikające z nieszczelności pokrycia dachowego, występują lokalnie we wszystkich partiach pozornego sklepienia w różnym zakresie.

Fot. 3, Fot. 4 Kościół pw. Św. Małgorzaty w Gorzkowie, nawa, zbliżenia sklepienia, widoczne zacieki na warstwie malarskiej.

6. Mechaniczne usunięcie uszkodzonych pasów płótna, maskujących szczeliny między deskami. Przewiduje się uzupełnienie szczelin pakułami z klejem typu Wikol i powtórne doklejenie pasów, jeśli ich stan będzie odpowiedni. W miejscach zawilgoconych z widocznymi zaplamieniami po zalaniu wodą opadową, proponuje się całkowite usunięcie pasów płótna.

7. Analiza przyczyn lokalnego zalewania sklepienia, w wypadku zauważenia nieszczelności dachu, zostaną zlecone odpowiednie prace naprawcze w celu wyeliminowania przeciekania wody opadowej.

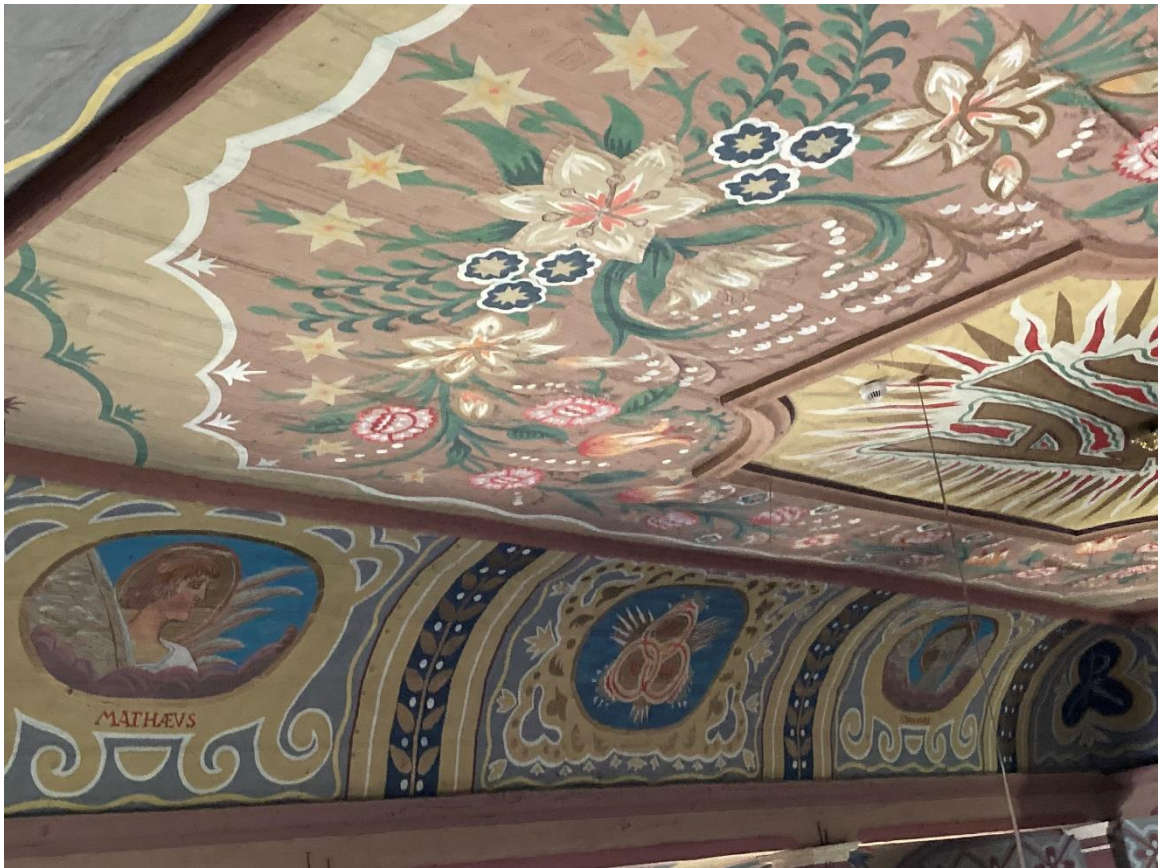
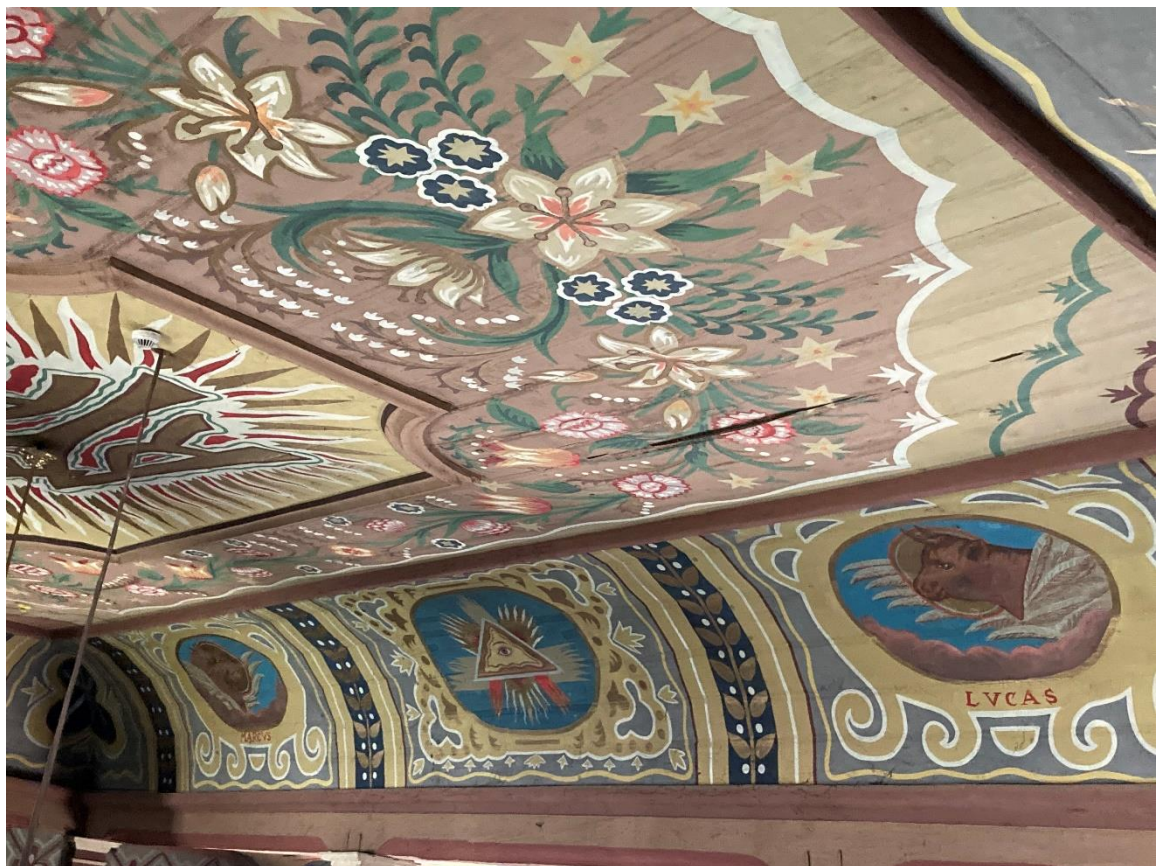
Fot. 5, Fot. 6 Kościół pw. Św. Małgorzaty w Gorzkwie, nawa, widoki części sklepienia z symbolami ewangelistów – od strony południowej i północnej.

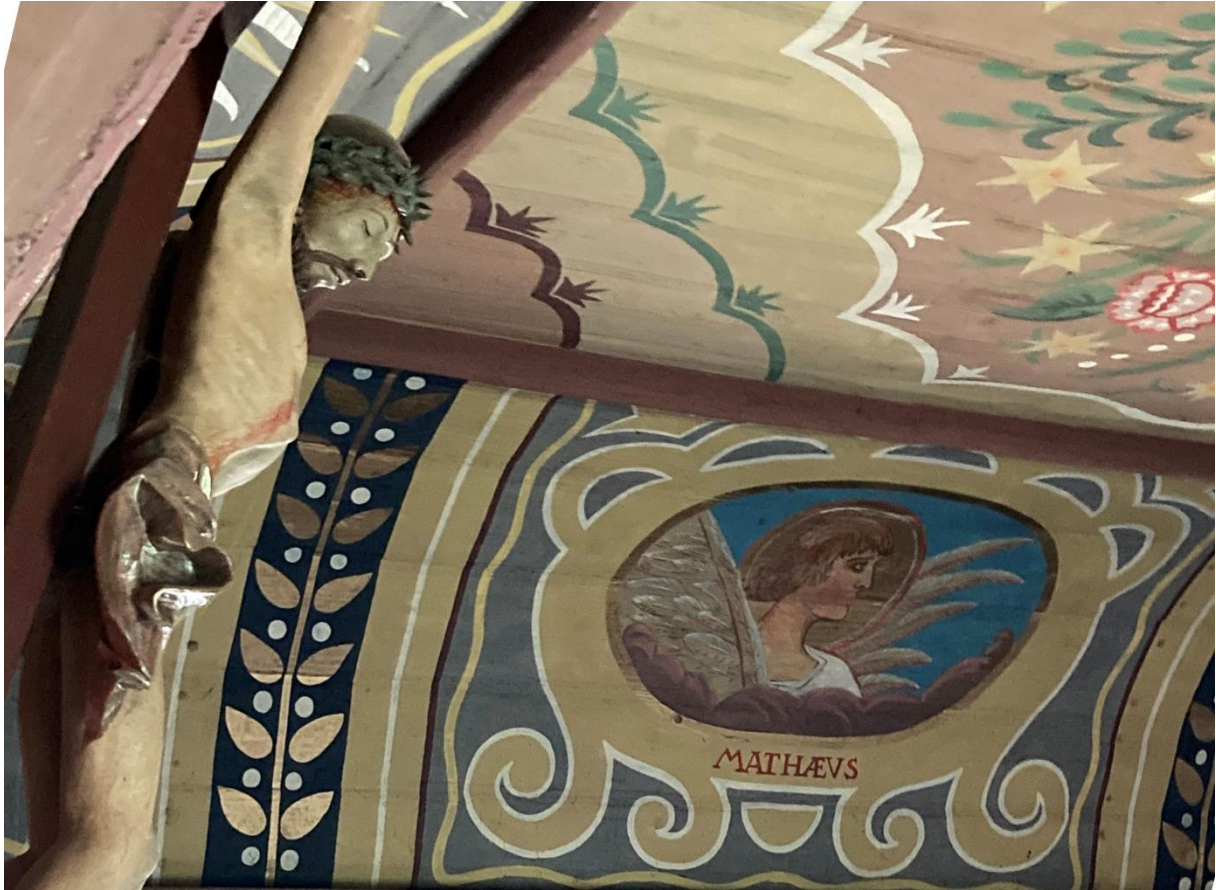
Malatura jest mocno zakurzona, częściowo pociemniała i oślepta.

Fot. 7 Kościół pw. Św. Małgorzaty w Gorzkowie, nawa, zbliżenie fragmentu sklepienia z symbolem Św. Mateusza. Widoczny stan polichromii.
